潼关县太洲矿业有限责任公司  
陕西省潼关县潼峪一蒿岔峪金矿开采项目  
**水土保持设施验收报告**

编制单位：陕西杨凌绿诚生态技术咨询有限公司

二〇二三年十月

水土保持设施验收报告

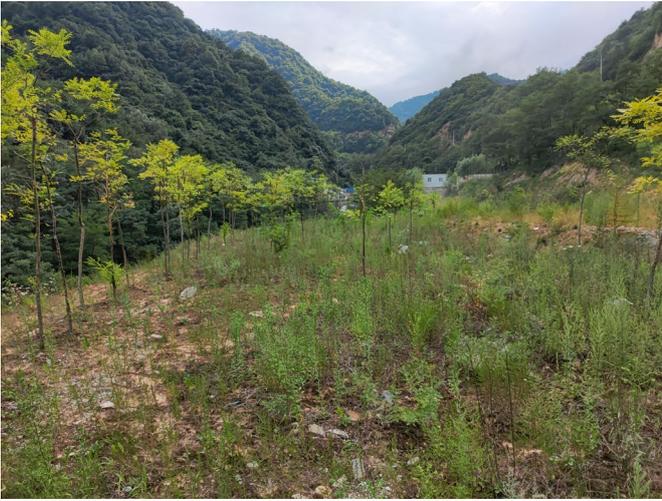
堆高 14m，堆渣方量为 3.7 万 m<sup>3</sup>。该废石堆场位于坡面上，下部有浆砌石挡墙进行挡护，下游无居民点、基础设施等影响因素，主体工程在其坡面及上部平台上进行了绿化治理。现状该废石堆场经多年运行，在自然状况下安全稳定，无明显沉降，无溜滑垮塌事件发生。

Z1 废石堆场现状 (2023 年 10 月)

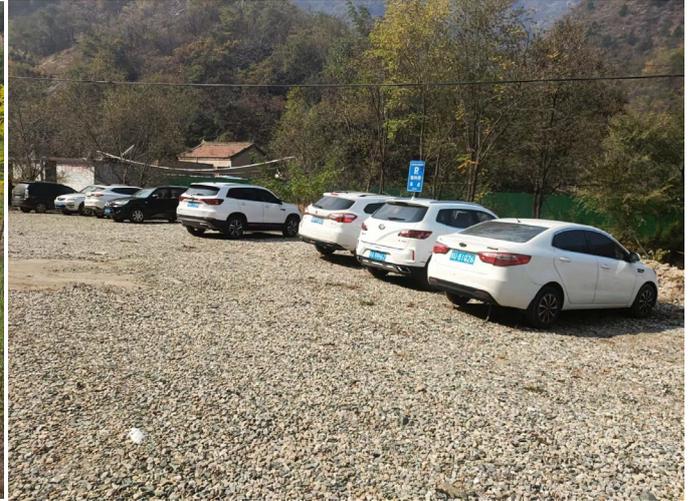
Z2 废石堆场位于潼峪 Z1 废石堆场下游 40m 处，废石堆场形成时间为 2015 年 7 月至 2016 年 3 月，废石堆场经纬度坐标为 110°11'46.77E，34°26'26.47N，占地面积 2679m<sup>2</sup>，汇水面积为 0.027km<sup>2</sup>，长约 85m，宽约 35m，最大堆高 3.5m，堆渣方量为 0.4 万 m<sup>3</sup>。该废石堆场已由西潼峪安乐社区综合利用，现作为其临时停车点使用。

Z2 废石堆场现状 (2023 年 10 月)

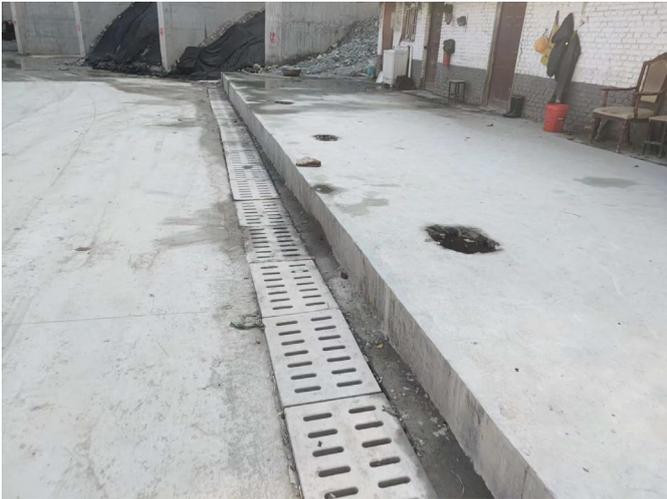
排水沟措施现状 (2023 年 10 月)

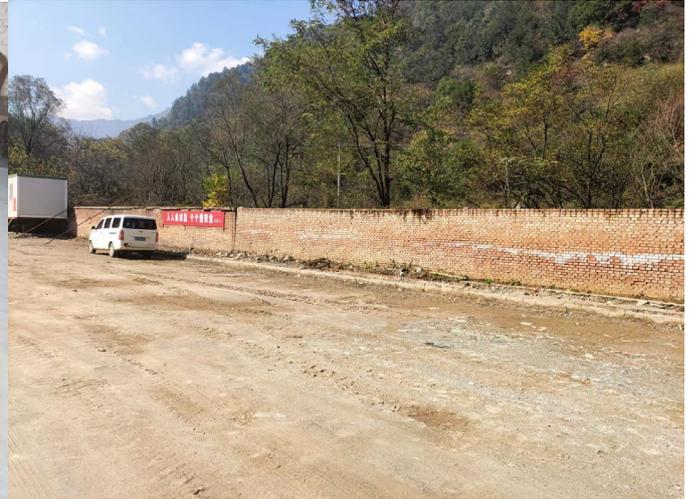
PD58 工业场地位于蒿岔峪蒿岔河下游, 建设时间为 2013 年 6 月-2013 年 8 月左右, 中心地理位置坐标为  $110.227574803^{\circ}$  E,  $34.444363079^{\circ}$  N, 占地面积  $3912\text{m}^2$ , 四周汇水面积  $0.005\text{km}^2$ 。该工业场地采用围墙围挡进行全封闭作业。目前, 场内作为临时堆渣中转场存在, 场外有衔接蒿岔峪道路的进场道路 L2。

PD58 工业场地现状 (2023 年 10 月)

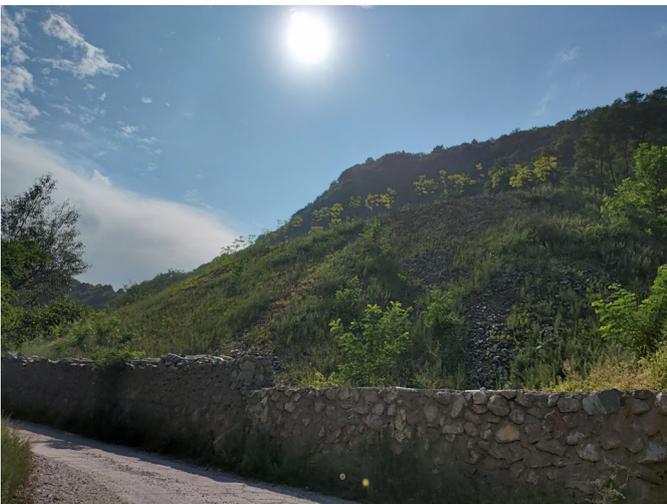
挡土墙措施现状 (2023 年 10 月)

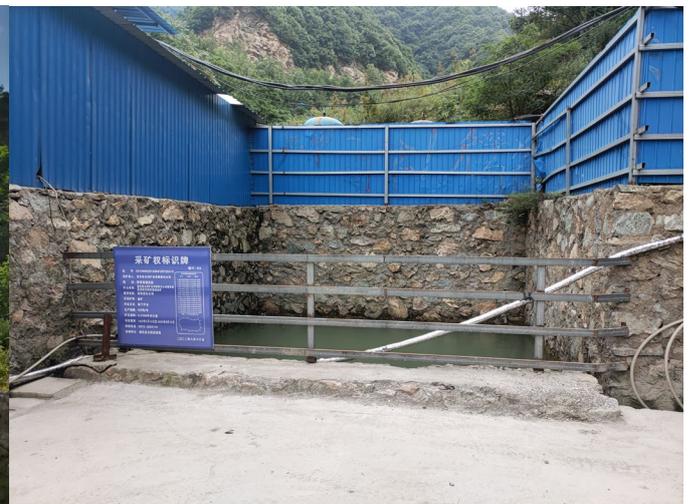
沉淀池措施现状 (2023 年 10 月)
