学林雅苑建设项目

# 水土保持方案报告表

建设单位：陕西国立置业有限公司

编制单位：陕西杨凌绿诚生态技术咨询有限公司

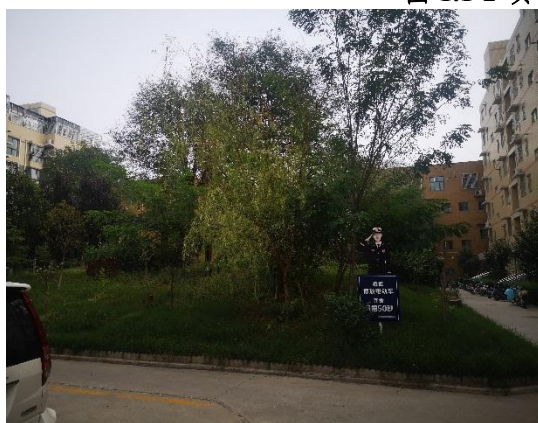
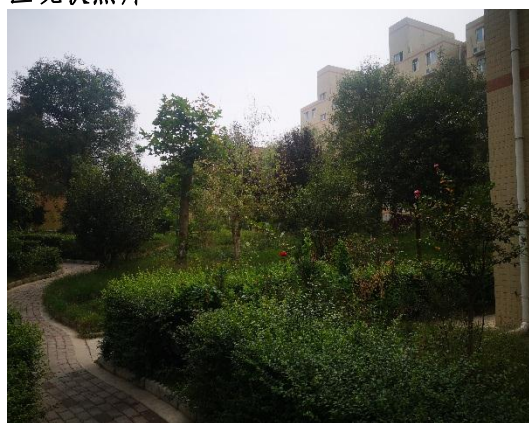
项目区东侧假山区域

2020年9月22日我单位组织设计人员对项目区现场进行踏勘时了解到,该项目于2010年9月9日得到大荔县经济发展局《关于学林雅苑建设项目备案的通知》[2010]291号文件;根据主体资料显示,该项目已于2012年6月份开工建设,2017年5月底建设完成,现居民已入住并投入使用,项目区内绿化措施布设完善,栽植的景观树木主要有紫叶李、榆叶梅、隔离带选用小叶女贞灌木,花卉主要选用鸢尾,在项目区的东侧,建设单位修筑了一座小型假山。

根据主体资料显示，建设单位项目建设前期，对可保护表土区域进行了表土剥离措施，共剥离表土 0.65 万 m<sup>3</sup>，剥离厚度 30cm，剥离面积 1.88hm<sup>2</sup>。剥离的 0.31 万 m<sup>3</sup> 表土回覆至项目区绿化区域，剩余的 0.34 万 m<sup>3</sup> 表土回覆至项目区东侧的假山区域处。

为保证苗木成活率，降低后期养护成本，合理利用表土资源，建设单位对项目绿化区域进行表土回覆措施，绿化区共回覆表土 0.31 万 m<sup>3</sup>，假山区域回覆表土 0.34 万 m<sup>3</sup>，回覆平均厚度 0.3m。
